10700 Distribution

10710 Nomenclature

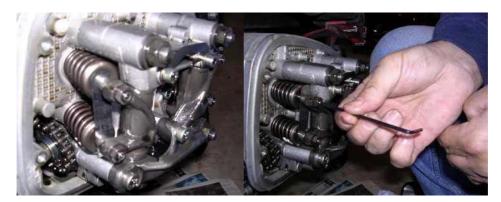
Il ne faut qu'une cale de 0.15 mm et une seule de 0.30 mm. On glisse les cales sous chaque paire de patins et on les laisse en place. La cale de 0.15 mm est donc coincée à deux endroits entre les queues de soupapes et leur petit patin rotulé respectif. En pratique on remarquera qu'une cale classique du commerce est trop longue du côté de l'admission. Elle touche une partie de la culasse ce qui l'empêche de bien se placer sous les deux patins. Il faut donc soit se trouver une cale plus courte (comme sur la photo de gauche) ou couper la cale déjà en votre possession.

On desserre le premier contre écrou et on introduit le côté long de la clé Allen dans la vis de réglage. A présent faire doucement rouler alternativement la clé entre le pouce et l'index (photo de droite) jusqu'à ce que la vis de réglage arrive en butée contre la queue de soupape surmontée de la cale. En faisant cette opération plusieurs fois et on constater (à sa petite extrémité) que la clé Allen s'arrête toujours au même endroit. Elle fait cela parce que la clé est légère et que sa faible inertie n'enfonce pas la soupape et/ou n'écrase pas la cale.

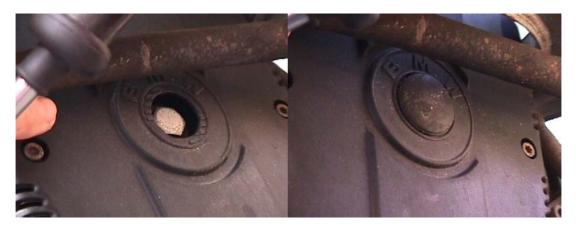
Le texte original ainsi que les photos peuvent être trouvés sur www.ibmwr.org/r-tech/oilheads/pulleycover_mod/index.shtml. Les photos ont été faites une R1100 R de 1996 où le démontage semble être rendu moins aisé à cause d'une durite du radiateur d'huile ou de l'amortisseur de direction.

Ce démontage a pour but, rappelons-le, de donner accès à la vis à tête hexagonale de 16 mm située en bout de vilebrequin, afin de pouvoir faire tourner celui-ci pour le positionner au point mort haut pour le réglage du jeu aux soupapes. Richard Rosenthal propose de faire un trou centré exactement sur le sigle BMW dudit couvercle et d'y mettre le bouchon qu'on trouve au bas des fourches des motos BMW des séries 5 à 7, réf. BMW 31.42-2 000 381. Voir photos sur la page suivante.

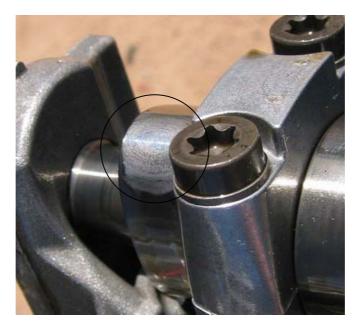
Pas grand chose à dire pour le moment. J'ai créé ce paragraphe pour y mettre la photo suivante de came usée. Je ne sais pas à quoi l'usure du sommet de came est due : défaut de traitement ou de matière, défaut de lubrification, régime maintenu en permanence au ralenti dans des bouchons...?

Je crois que le phénomène que l'on voit ici est baptisé « Pitting » (écaillage par fatigue de surface). En tout cas, il s'agit d'une came de R1150 RT modèle U.S.A. de 2002 avec 66 000 km. J'ai aussi perdu les références de la photo. Pardon à l'auteur. Il sera bien sûr mentionné s'il se manifeste.

En tout cas, il faut savoir que le sommet de la came subit les contraintes maximales au ralenti. C'est à ce régime que la soupape est projetée avec le moins « d'élan ». L'effort exercé par le ressort de rappel sur la came est donc maximal. Il faut imaginer qu'avec plus de force, la soupape voudrait continuer à s'ouvrir (inertie) alors que la came a déjà dépassé le sommet. Il n'y a pas de perte de contact, mais l'effort du ressort de rappel combat principalement l'inertie de la soupape (qui veut continuer à s'ouvrir car elle a été ouverte avec un « élan » considérable) et appuie donc d'autant moins contre la came. Si on pense qu'en plus au ralenti à chaud, la pression d'huile est souvent assez faible (c'est toute la problématique de la conception d'un circuit de lubrification efficace : pression à froid pas trop élevée à fort régime et pas trop faible au ralenti quand l'huile est à 150°C, cas typique de l'attente au feu après la sortie de l'autoroute au mois d'août), on imagine bien le pauvre sort de la came du confrère américain coincé dans un bouchon en Californie en été.

Si votre moto devait souffrir d'une usure semblable à celle de la photo ci-dessus, elle peut être révélée par le symptôme suivant : les soupapes font de plus en plus de bruit car les jeux aux soupapes ne cessent d'augmenter de manière très rapide (plusieurs centièmes en quelques milliers de kilomètres). Si après démontage, une came présente une usure similaire, il faut alors impérativement changer au moins l'arbre à cames et le(s) godet(s) correspondant(s) car il existe un gros risque de rupture des tulipes de soupapes (à cause des chocs répétés) si vous ne prêtez attention à ces signes avant-coureurs.

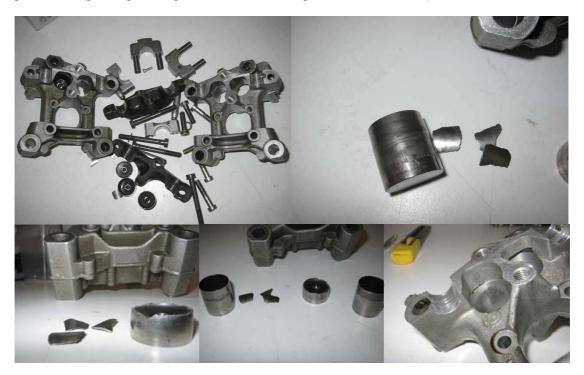
Ces photos ont été diffusées sur www.boxer-froum.de dans un « thread » par un certain Verleinix. L'auteur ne précise pas de quelle moto elles proviennent, ni son kilométrage. Le diagnostic, selon lui, est que le jeu aux soupapes était trop faible pendant plus de 15 000 km. La réparation lui a coûté plus de 700 €. Personnellement, je ne comprends pas comment un jeu trop faible aurait pu causer une telle détérioration latérale des godets.

La première photo montre toutes les pièces changées. Par prudence, sagesse ou acquis de conscience, il a préféré également changer la distribution de l'autre cylindre. Il a découvert les petits morceaux (chips métalliques des seconde, troisième et quatrième photos provenant du godet détruit de la troisième photo) lors d'une vidange. Observez également les traces d'usure latérale du godet de la seconde photo et du logement guide-godet de la cinquième photo.
